El azar en la vida de los edificios. Cúpula Iglesia Parroquial de Valverde de los Arroyos, Guadalajara

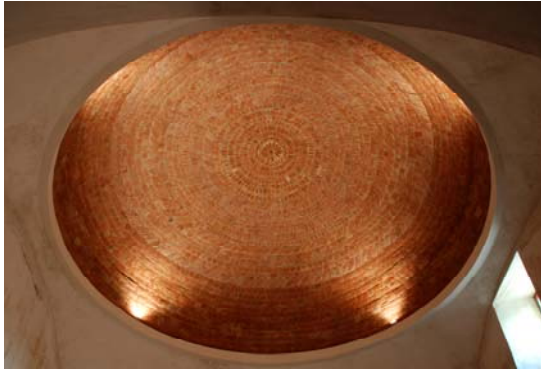
Es parte de una obra mayor en el edificio, atacado por las termitas. Se trata de una iglesia de la que existen noticias desde 1570. Varias veces rehecha y modificada, en la última actuación se había colocado una cubierta metálica y entrevigado cerámico visto al interior.

Como elemento singular en la zona, en el presbiterio se levantaba una cúpula encamionada de escayola y madera.

El motivo de actuación en la iglesia son los daños severos en todos los elementos estructurales de madera, debido a la existencia de una colonia de termitas. El peligro de derrumbe y el elevado coste de la desinfección, que no garantizaba la integridad estructural posterior, llevó a plantear una actuación singular. Fue, además de las reparaciones de la torre, las fábricas y la cubierta, la sustitución de la cúpula existente por una cúpula tabicada. Realizada al modo tradicional, sin cimbra, con tres roscas de ladrillo y que dota a la iglesia de un elemento arquitectónico nuevo que añadir a su historia.

La decisión fue fruto de un cúmulo de casualidades y de la decisión final de realizar una obra “moderna” con técnicas tradicionales, demostrando la idoneidad de su utilización en muchas obras que por prejuicio estético o desconocimiento los arquitectos y clientes muchas veces rechazan.
